Degradación de suelo y vegetación por explotación hidrocarburífera en la Cuenca del golfo San Jorge (Santa Cruz) y posibilidades de rehabilitación

Por *H. Castro Dassen, P. Rial, G. Oliva, L. González, P. Paredes, G. Humano, E. Rivera, E. Quargnolo* (EEA Santa Cruz. Convenio INTA-UNPA-provincia de Santa Cruz);
J. Fenoglio, G. Pachado, E. Dardis (Dirección Provincial de Energía, provincia de Santa Cruz) y
M. E. Fernández Clark (Subsecretaría de Medio Ambiente, provincia de Santa Cruz)

En el siguiente trabajo presentado durante las 6° Jornadas de Preservación de Agua, Aire y Suelo se evaluó el impacto paisajístico de la industria petrolera en dos áreas del norte de Santa Cruz: El Cordón y Los Perales. La revegetación con especies introducidas no sería necesaria para la regeneración de la cobertura y tendería a hacer permanente la modificación en el paisaje. Se sugiere escarificar áreas afectadas, moderar la pendiente en taludes e introducir especies nativas.

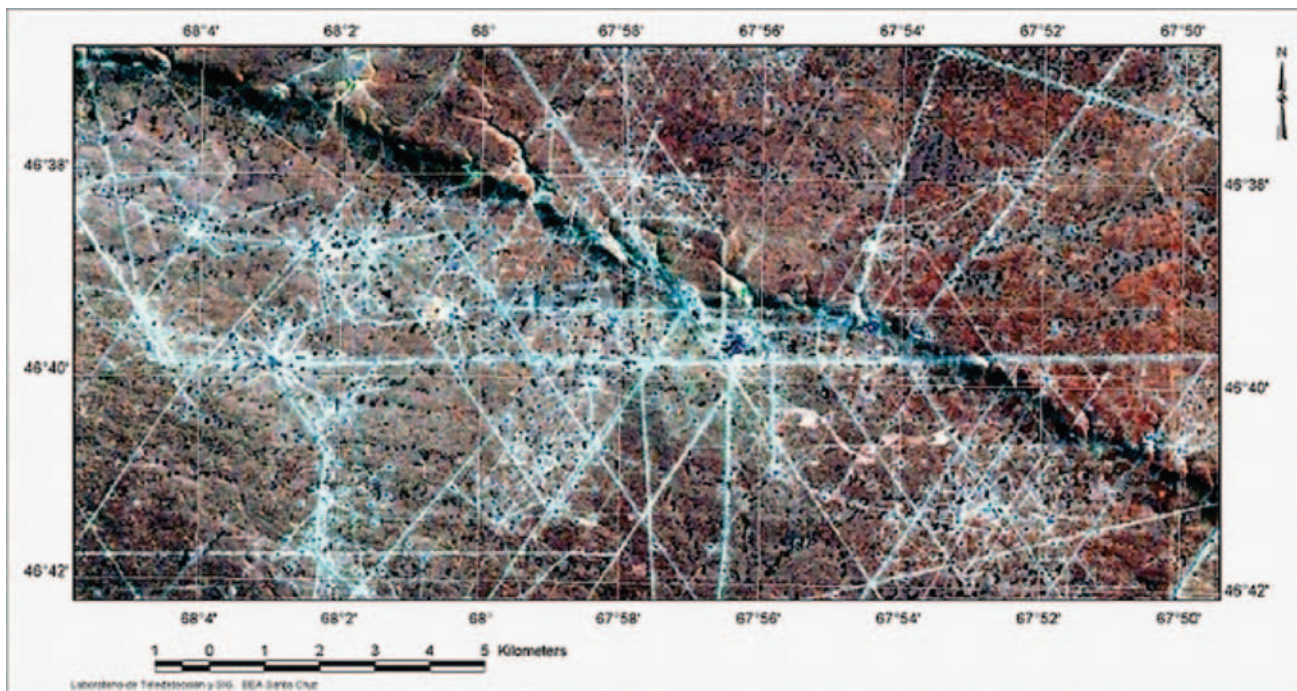
Figura 2. Recorte de imagen Landsat TM del yacimiento El Córdón, Pico Truncado. Año 1986.

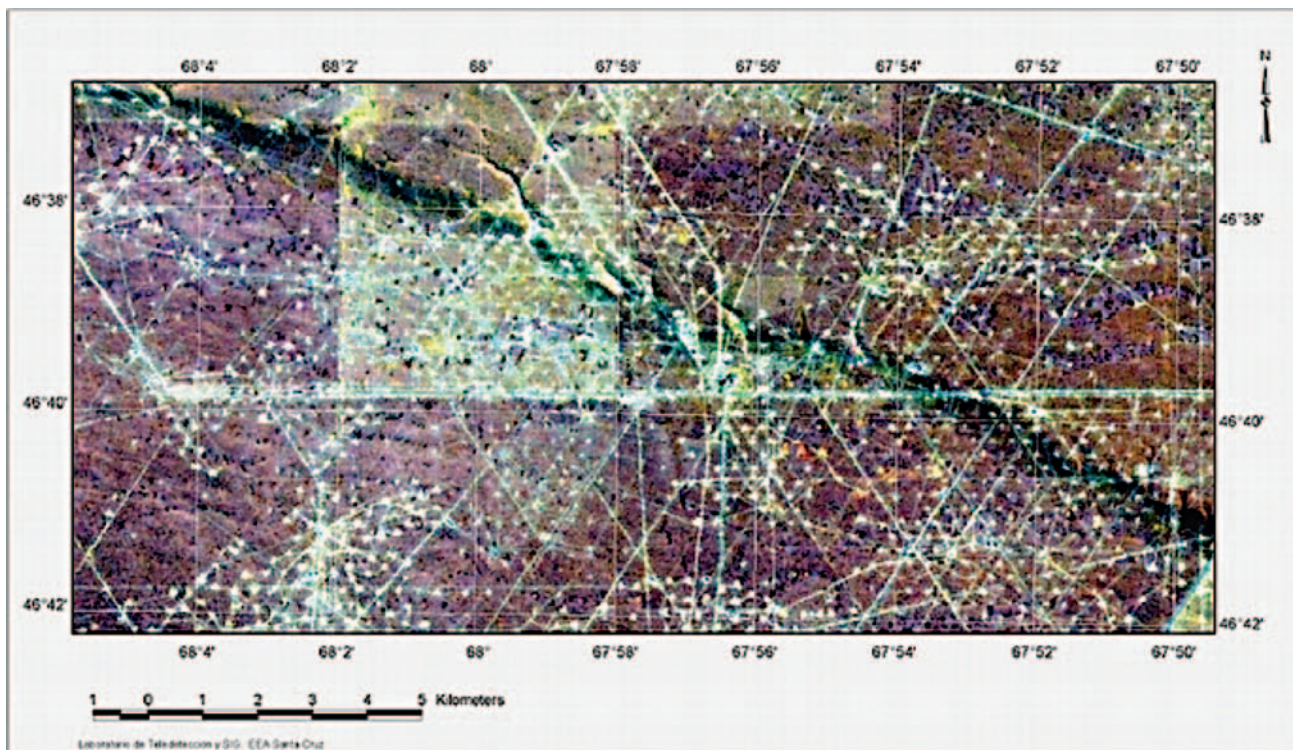
Figura 3. Recorte de imagen Landsat TM del yacimiento El Cordón, Pico Truncado. Año 2003.

fue cubierta con muestreos de campo (figuras 2 y 3).

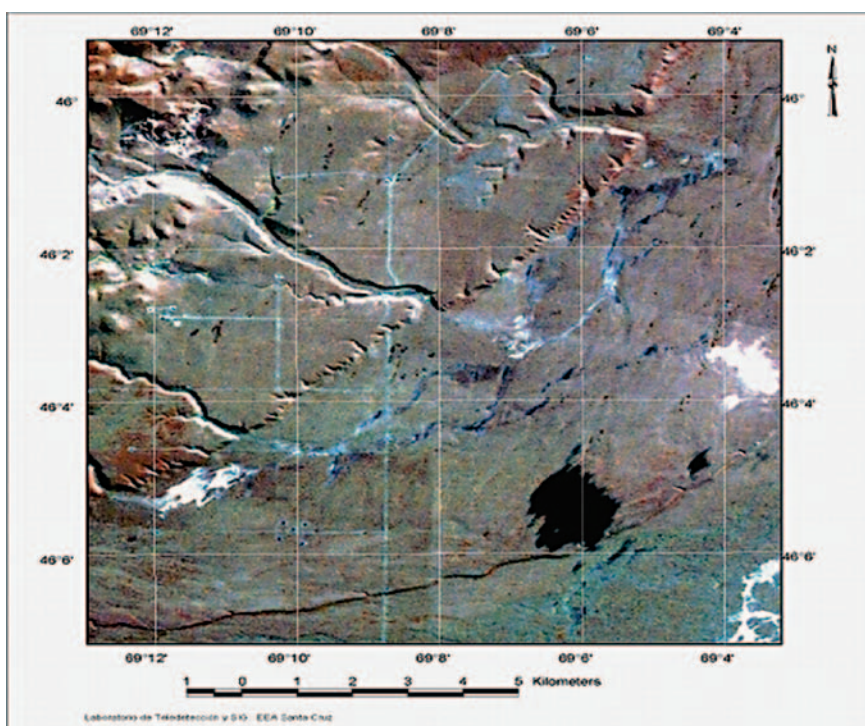
Figura 4. Recorte de imagen Landsat TM del yacimiento Los Perales, Las Heras. Año 1986.

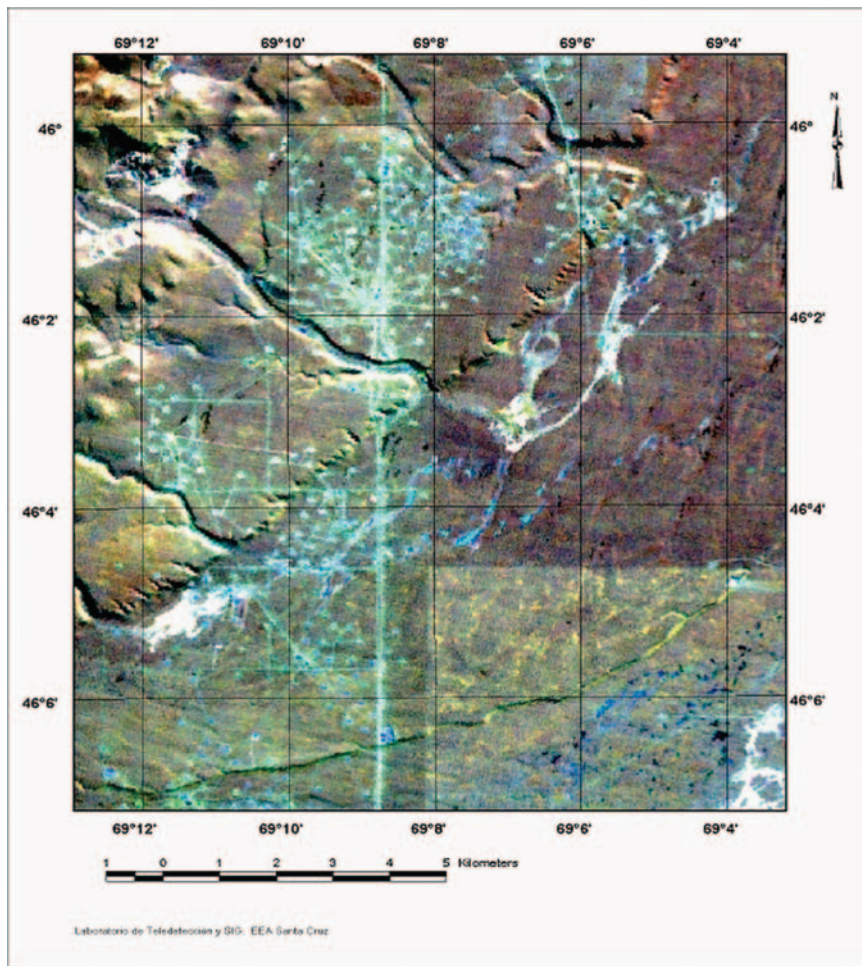
Figura 5. Recorte de imagen Landsat TM del yacimiento Los Perales, Las Heras. Año 2003.

El área yacimiento Los Perales-Las Heras se localiza entre los paralelos 45° 59' 21" y 46° 7' 15" de latitud sur, y los meridianos 69° 12' 53" y 69° 3' 15" de longitud oeste; tiene una superficie de 18.231ha y se eligió por ser un lugar de explotación reciente (Repsol YPF) (figuras 4 y 5).

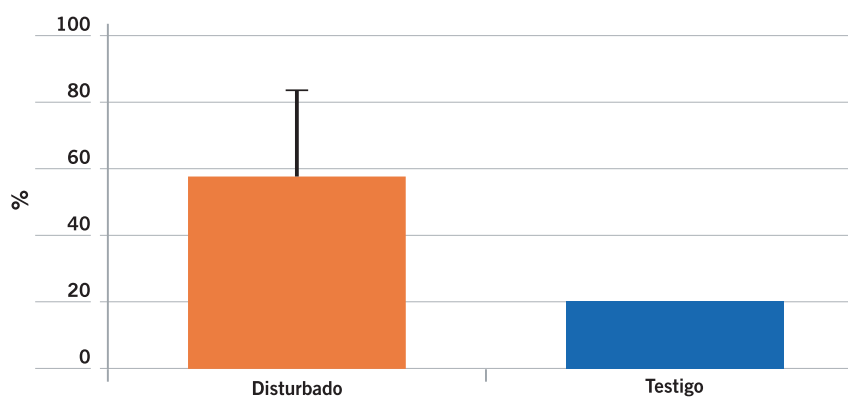
Figura 6. Valores de compactación medidos con el penetrómetro.

En el área sin disturbar los contenidos de N, P y K fueron bajos, los pH cercanos a neutros y solamente un 20% mostró problemas de salinidad. Los sitios disturbados presentaban menos nitrógeno total, pH mayores y un 60% de ellos tenían conductividades > 2dSm/m, valores considerados salinos, y entre ellos se registró un enriquecimiento en carbonatos y sulfatos y un decrecimiento en bicarbonatos. Algunos sitios en particular presentaron suelos con pH muy elevado (8 a 9,5) y conductividades de hasta 15dS/m con problemas de alta concentración de sodio. La textura de los suelos fue predominantemente franco arenosa en los sitios testigo, mientras que en los disturbados fue franco arcillo arenosa o arcillosa franca. Las fracciones del suelo que se perdieron en los sitios disturbados fueron arena muy fina, fina y total. Se enriquecieron en gravas > 2mm y se registró un aumento no significativo en el contenido de arcillas. La compactación medida con penetrómetro fue significativamente mayor en los sitios dis-

turbados (tabla 4 y figura 6).

La salinización y la compactación (dos de los principales problemas de las áreas disturbadas) se podrían contrarrestar al escarificar, surcar y/o corrugar, que estimularía la infiltración, ya que en la mayoría de estas

La escarificación de todas las superficies disturbadas parece ser una medida adecuada e indispensable para implementar en el corto plazo. En el caso de pendientes pronunciadas, como las que se observan en los taludes de las canteras, se deberían reducir los ángulos y recurrir al surcado profundo en curvas de nivel para evitar la erosión hídrica.

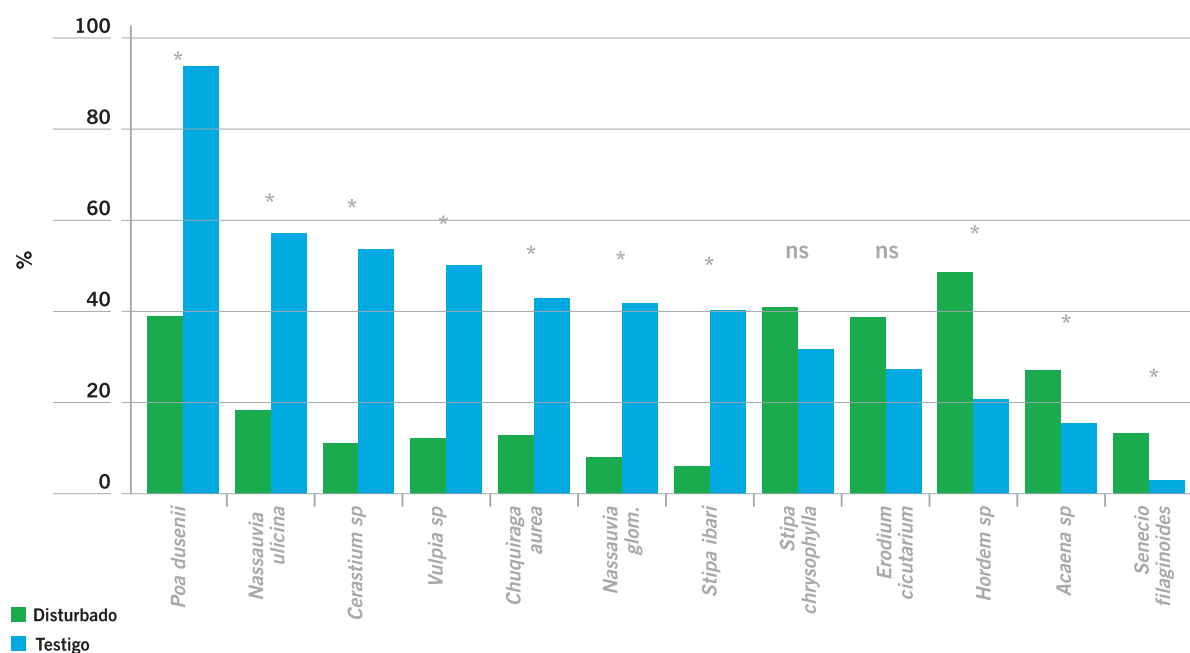
(manca perro), *Nassauvia glomerulosa* (cola de piche) y *Chuquiraga aurea* (uña de gato). Entre las especies que aumentan con el disturbio se destaca la *Stipa chrysophylla* (coirón amargo), que es una exitosa colonizadora de suelos sueltos de acumulación; además, la maleza *Erodium cicutarium* (alfilerillo) y el pasto anual *Hordeum sp.* Entre los arbustos, el único que se logró establecer exitosamente fue el *Senecio filaginoides* (mata mora) (figura 7).

Figura 7. Frecuencia (porcentaje de marcos que registraron la especie) en sitios disturbado y testigo, para las 12 especies de mayor cobertura en la comunidad. * indica diferencias significativas (análisis de variancia).
