Universidad Nacional de la Patagonia San Juan Bosco
Facultad de Ciencias Naturales y Ciencias de la Salud
Departamento de Geología.

Informe Técnico FCNyCS RDFCNyCS N° 384/17

SISTEMAS FLUVIALES EFÍMEROS E INUNDACIONES REPENTINAS DE LA CIUDAD DE COMODORO RIVADAVIA: CAUSAS, PROCESOS Y MITIGACIONES

Junio de 2017

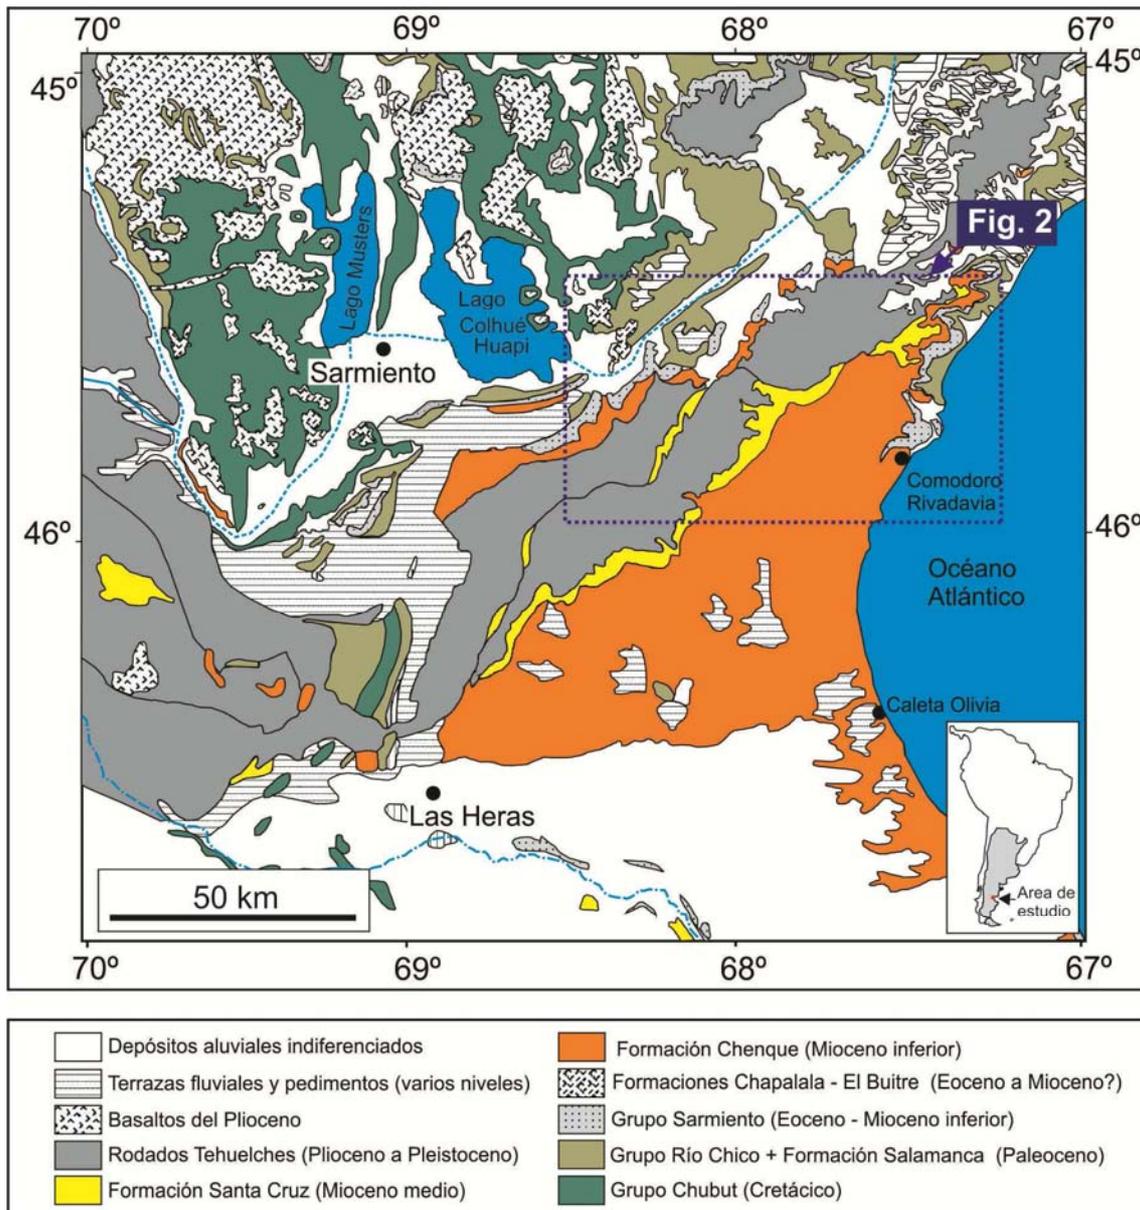
Figura 1. Geología simplificada de la cuenca del Golfo San Jorge (modificado de Paredes et al., 2015). La zona de estudio se encuentra mayormente conformada por rocas sedimentarias pertenecientes a la Formación Sarmiento, Formación Chenque y Santa Cruz, y en el ámbito de la Pampa de Castillo por los Rodados Tehuelches.

La zona analizada en este estudio (**Fig. 1**) se encuentra en el Sector Oriental de la cuenca del Golfo San Jorge ([Figari et al., 1999](#); [Rodríguez y Littke, 2000](#)) y está caracterizada por la alternancia de unidades marinas y continentales del Cenozoico con disposición horizontal, cubriendo unidades continentales del Cretácico. La sucesión cenozoica se inicia con depósitos de areniscas y arcillitas de ambiente marino de la *Formación Salamanca* cubiertos por sucesiones continentales del *Grupo Río Chico*; ambas unidades no afloran en la zona de interés a este estudio por lo que no serán analizadas en detalle. Se remite al lector interesado a [Foix \(2009\)](#), [Foix et al. \(2013\)](#) y [Raigemborn et al. \(2010\)](#).

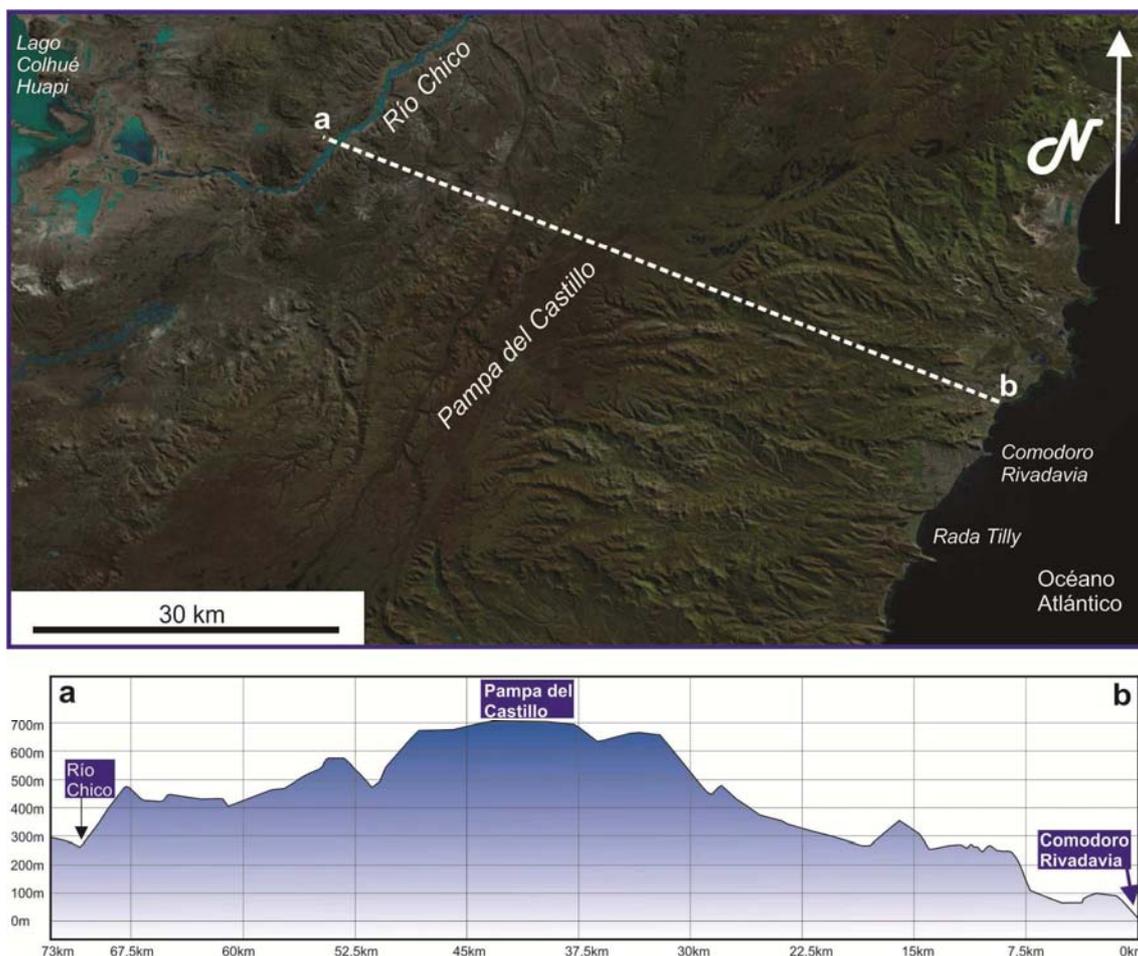
Figura 2. Imagen satelital obtenida el 09 de abril de 2017 y corte topográfico entre el río Chico y la ciudad de Comodoro Rivadavia. El valle del río Chico se encuentra inundado por el abundante aporte de agua de las precipitaciones. Se destaca la diferencia de relieve de más de 700 metros entre las cabeceras de los sistemas fluviales en el margen oriental de la Pampa del Castillo y la desembocadura de los mismos en la costa Atlántica.

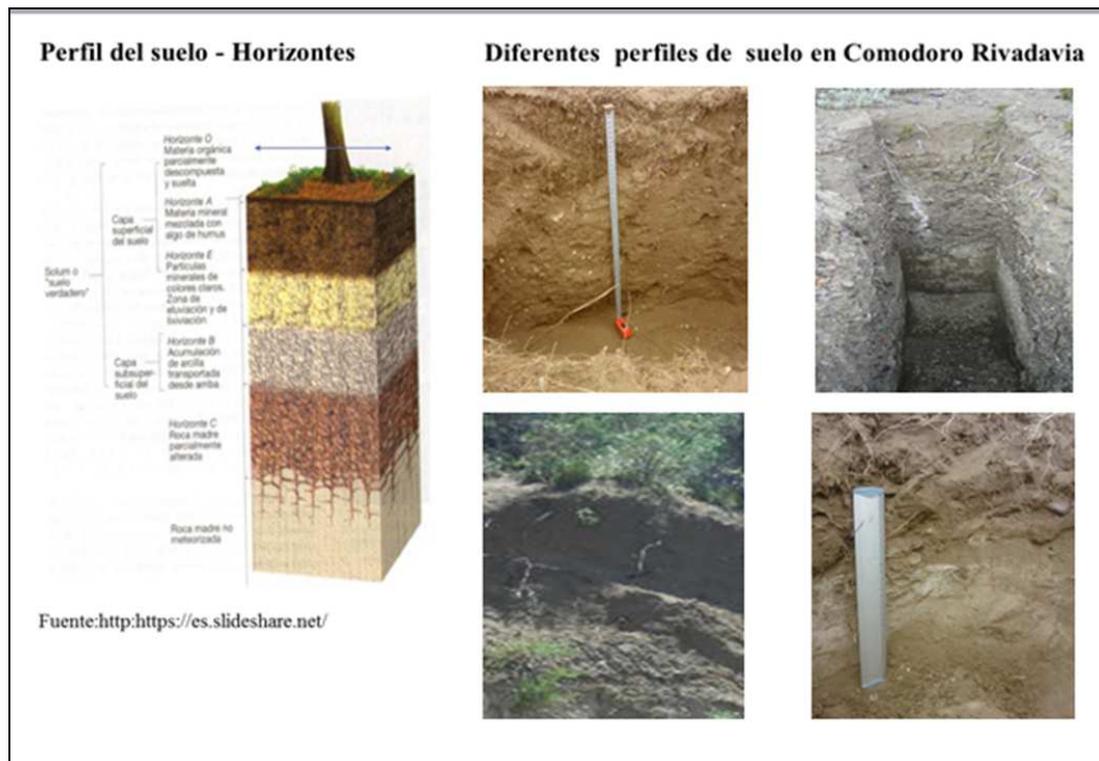
Figura 3. Horizontes de un perfil tipo de suelos. Perfiles de suelo característicos de Comodoro Rivadavia.

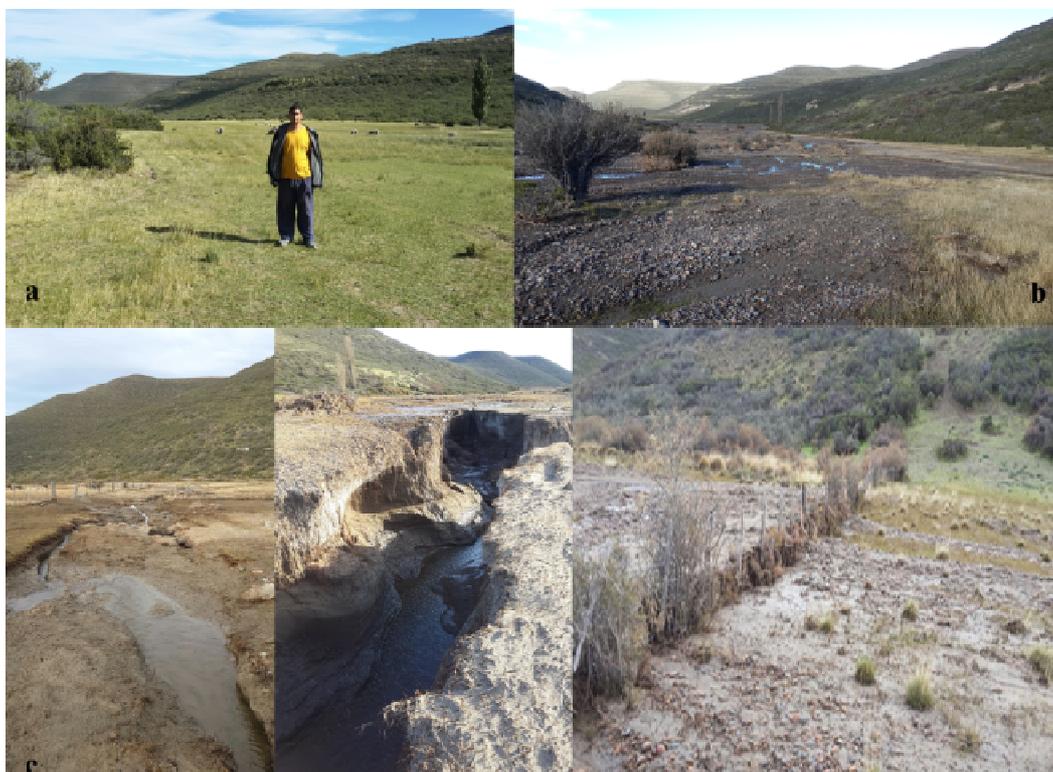
Figura 4. Mallín ubicado al Norte de la ciudad y efectos de la tormenta sobre su suelo. a) antes de la tormenta, b) después de la tormenta, c) detalles de efectos de la erosión hídrica en ese mallín (Las fotografías no se podrán reproducir sin permiso de los autores).

En la **Figura 4** se pueden ver los efectos de la tormenta en un mallín ubicado al Norte de nuestra ciudad. El suelo fue totalmente erosionado en una gran extensión, en algunos sitios fue reemplazado por sedimentos coluviales y aluviales que con el tiempo podrán o no dar lugar a nuevos suelos, se produjeron surcos y cárcavas. El suelo erosionado, junto a sedimentos de cañadones y pendientes aledañas, llegó a la zona costera.

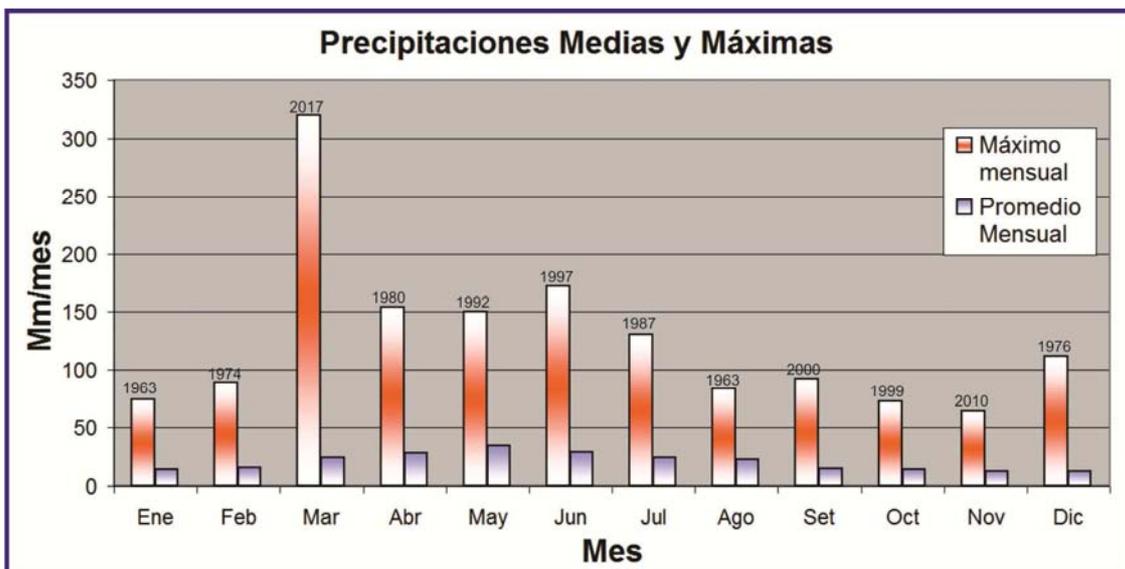
Figura 5. Promedio mensual y máximo de precipitaciones en Comodoro Rivadavia en el período 1963-2017. Las precipitaciones de marzo-abril 2017 han triplicado los registros mensuales máximos del período considerado (95,5 mm en el año 1976).

Para el período considerado, las precipitaciones medias son de 239.6 mm/año, con un registro máximo anual de 488 mm el año 1998. La media mensual es de 20 mm, con máximos de precipitación promedio durante el mes de mayo (34,5 mm/mes). Los valores promedio, sin embargo, son poco representativos de los patrones de precipitaciones, ya que se registran anualmente uno o dos eventos de lluvia intensa que concentran porcentajes entre el 30-40% de las precipitaciones acumuladas anuales, siendo este último el elemento característico de la región (Fig. 5).

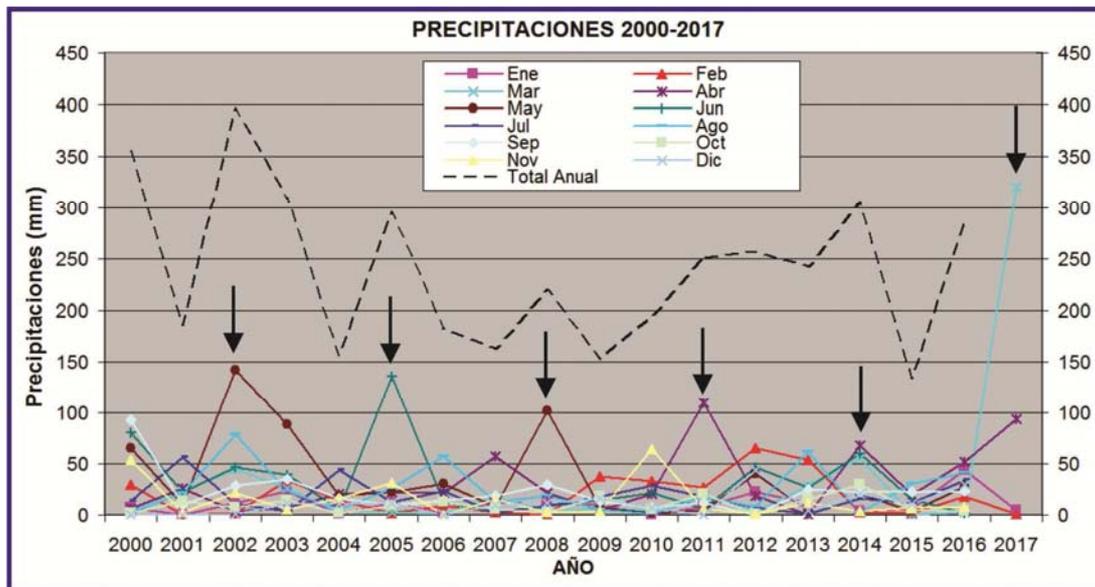
Figura 6. Registro de las precipitaciones mensuales del período 2000-2017. Se destaca la recurrencia trianual de máximos mensuales cercanos a los 100 mm entre los meses de marzo y junio, y los valores anormalmente bajos en las precipitaciones de los años 2004, 2007, 2009 y 2015.

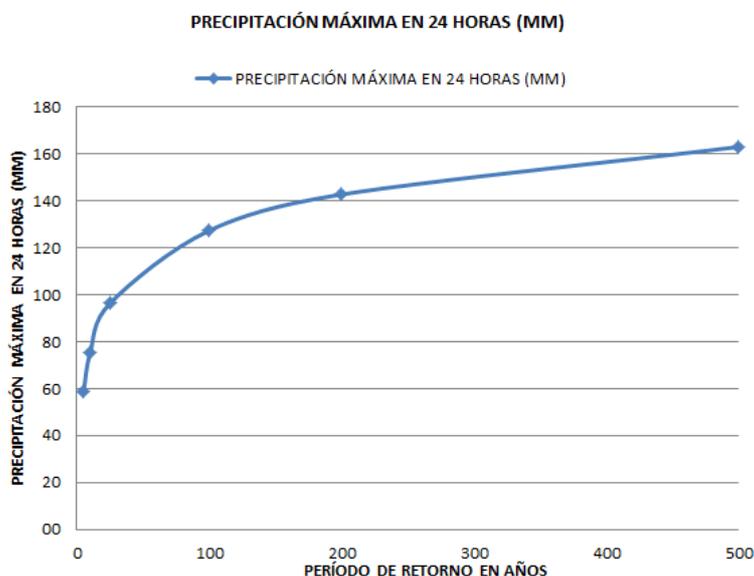
Figura 7: Curva teórica que relaciona la intensidad, duración y recurrencia de los eventos máximos de precipitación diaria, basado en datos de la estación del SMN en el Aeropuerto de Comodoro Rivadavia (1963-2017). Los datos reflejan que las precipitaciones del día 30 de marzo (232 mm) no se ajustan al patrón de precipitaciones local.

A través del modelo probabilístico de Gumbel (que corresponde a una distribución de valores extremos tipo I ó tipo exponencial) se analizó el período de retorno para las precipitaciones máximas diarias anuales de los datos del Aeropuerto de C. Rivadavia (**Fig. 7**). De la integración de la información analizada, se desprende que los 232 mm de precipitación máxima diaria, registrados en el Aeropuerto de C. Rivadavia (período considerado 1956-2017) resultan extremadamente inhabituales, inusitados e inusuales.

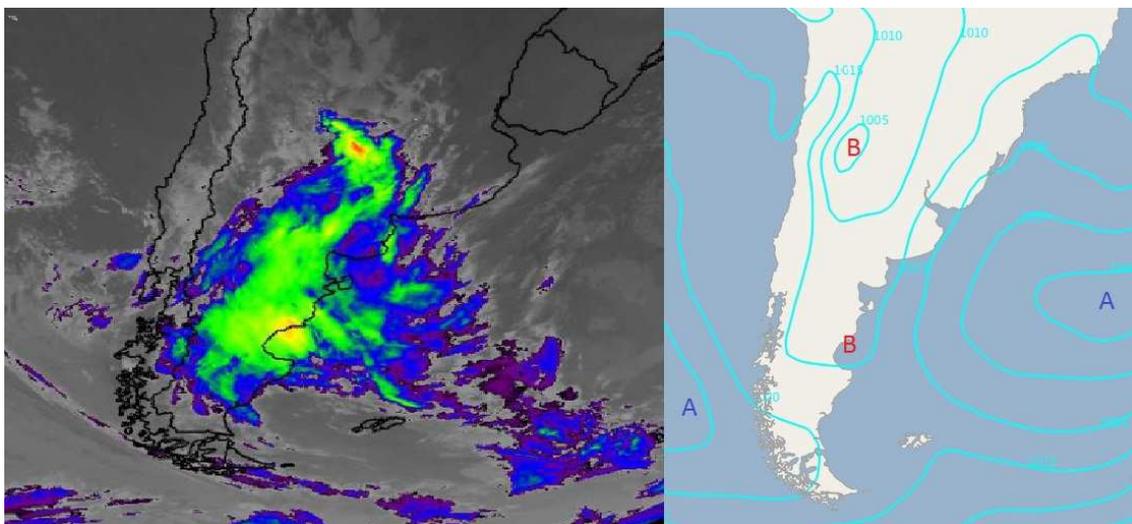
Figura 8. Imagen satelital de NASA en la que se visualiza el campo nuboso y de presión atmosférica sobre el nivel medio del mar para el 29 de marzo de 2017 (21 Hora Oficial Argentina). Clave: : Alta presión atmosférica; B: Baja presión atmosférica.

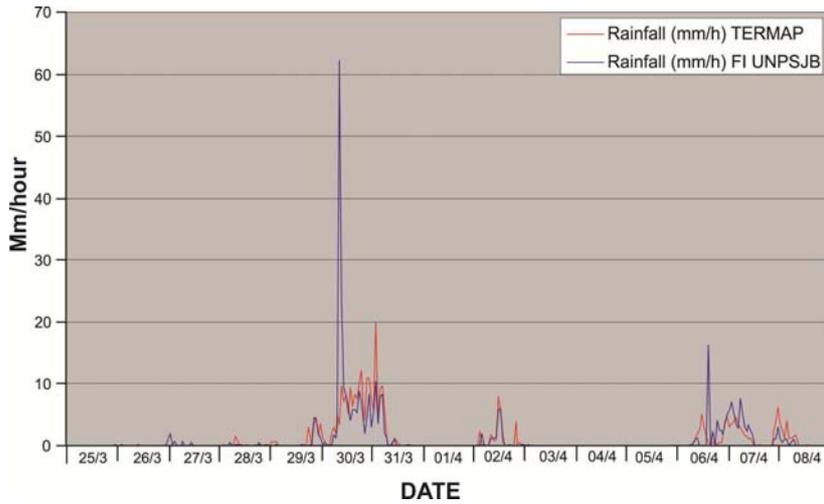
Figura 9. Registro comparado de los pluviómetros con los que se analizó el comportamiento y evolución de la tormenta. Notar el pico de precipitación de 62, 5 mm entre las 06:00 y 6:10 a.m. en el pluviómetro de Km. 4, no identificado en Caleta Olivares.

Los datos presentados en la **Figura 9** muestran la distribución horaria de las precipitaciones obtenidas con pluviómetros de la Facultad de Ingeniería (UNPSJB) y de la empresa Termap, que registraron un total de 361,2 y 343,4 mm de precipitaciones entre el 25 de marzo y el 09 de abril, respectivamente. Los registros del SMN indican 399,4 mm de lluvia acumulada en el período considerado. Los patrones de distribución de lluvia son comparables entre ambos pluviómetros, excepto por la presencia de un valor de 62 mm caídos entre las 6:00 y las 6:10 a.m. del día 30 de abril en Km 4, que no aparece identificado en Caleta Olivares. Este tipo de variabilidad es común en el registro de tormentas de diferente origen. Se presenta además una comparación de la distribución de precipitaciones cada seis (6) horas (**Fig. 10**) entre el 29 y el 31 de marzo, en la que se destacan las variaciones espaciales en la distribución de lluvia entre los tres registros disponibles.

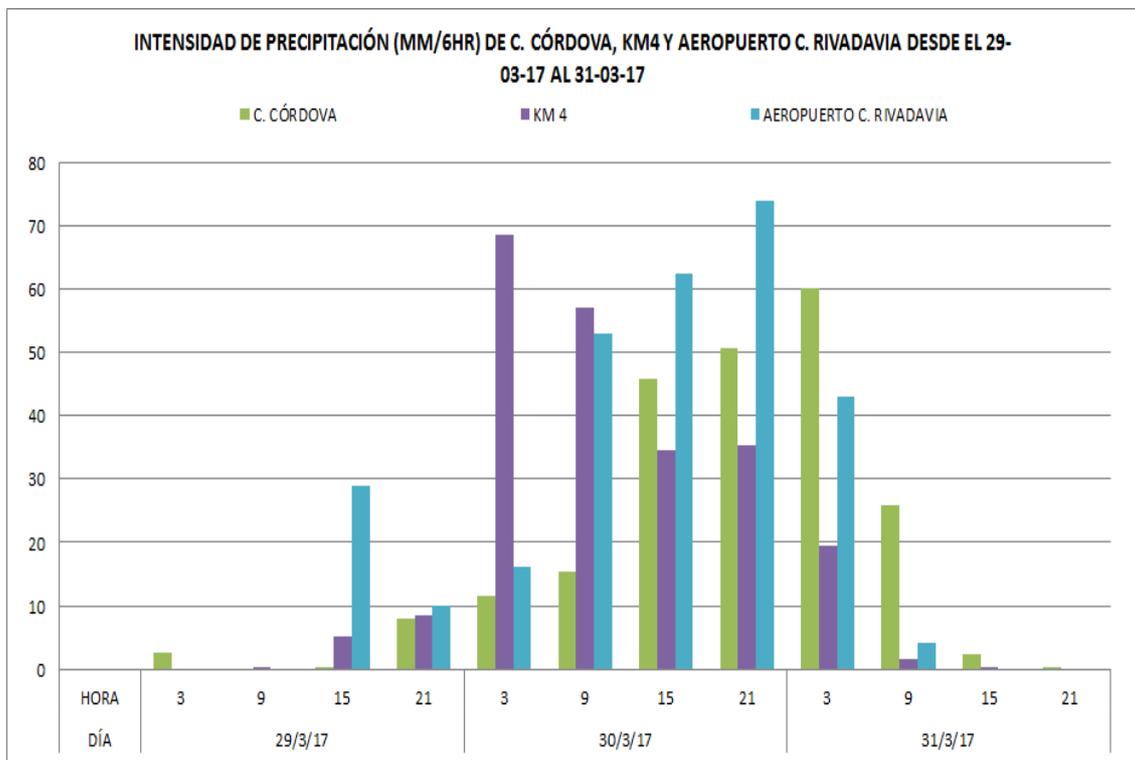
Figura 10. Intensidad de precipitación (mm/6 horas). Comparación del registro de los pluviómetros de las estaciones ubicadas en Caleta Córdova (Termap), UNPSJB (Facultad de Ingeniería) y la Estación del Aeropuerto de Comodoro Rivadavia (Servicio Meteorológico Nacional) para el período entre el 29 y el 31 de marzo de 2017.

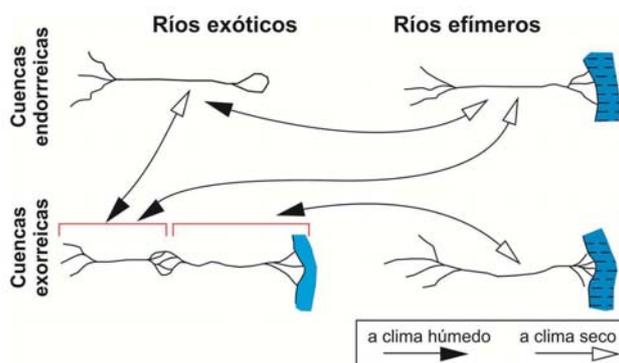
Figura 11. Modificaciones de los tipos de ríos de acuerdo al régimen climático. Los ríos exóticos pueden transformarse en efímeros en condiciones secas. Los sistemas exorreicos pueden también desconectarse del mar y formar cuencas endorreicas durante crisis hidrológicas. Modificado de Ori et al. (2007)

Un sistema fluvial está conformado por un conjunto de canales conectados en ambiente continental, limitados por una divisoria de drenaje. La cuenca de drenaje es el área que aporta agua y sedimentos al sistema fluvial, y está limitada por la divisoria de drenaje. Todas las áreas que tienen drenaje superficial se dividen en exorreicas o endorreicas de acuerdo a si los sistemas de canales drenan hacia el mar o lo hacen hacia una cuenca de drenaje interior, respectivamente (**Fig. 11**).

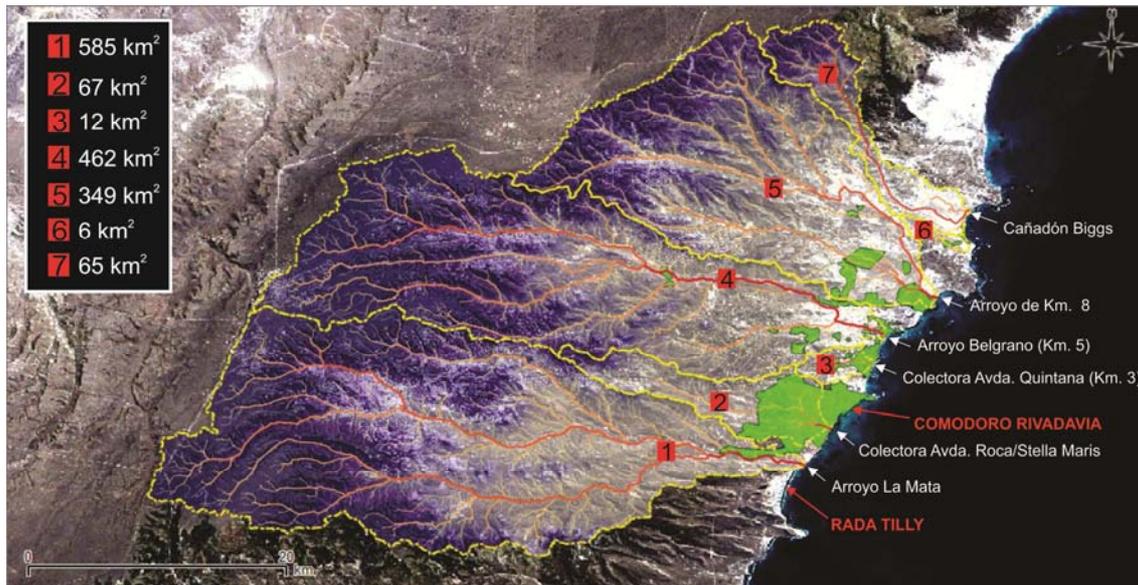
Figura 12. Cuencas de drenaje efímeras o estacionales de los alrededores de Comodoro Rivadavia. El recuadro indica el área de las cinco cuencas que drenan dentro y alrededor de la ciudad. Las cinco cuencas de drenaje se activaron durante el evento socio-climático de marzo-abril 2017.

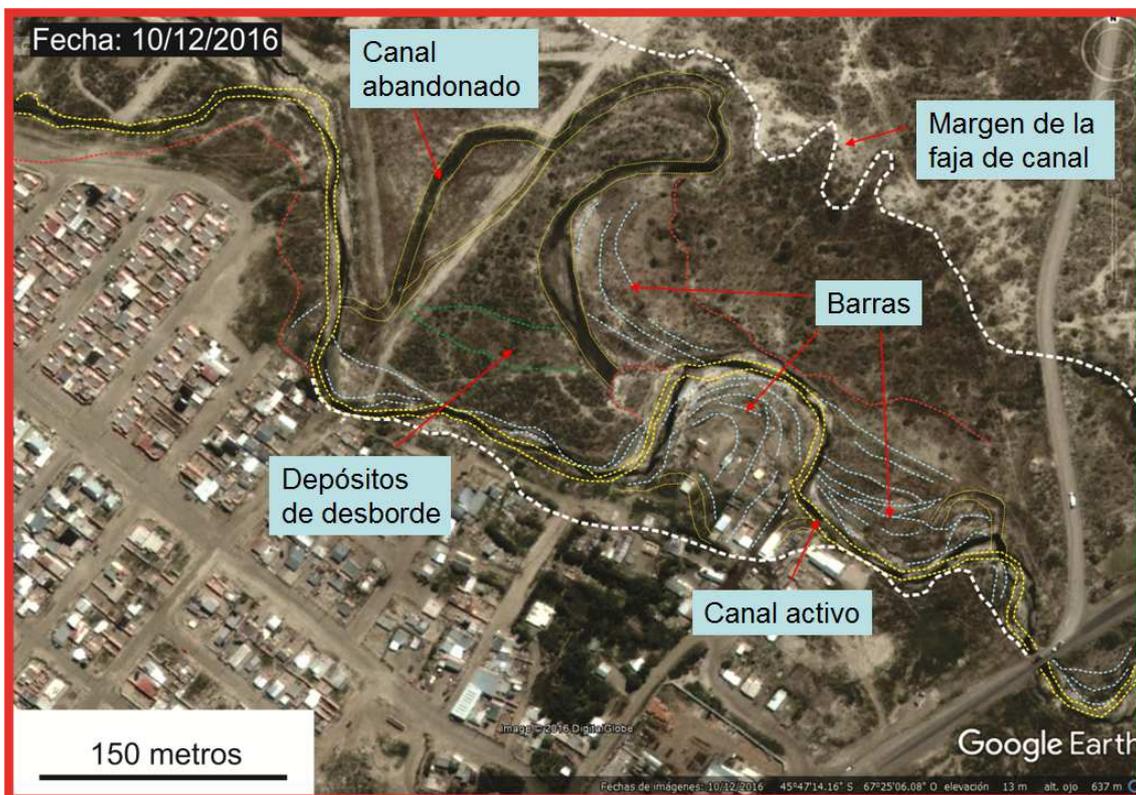
Figura 13. Características de los sistemas de canales asociados al arroyo de Restinga Alí. En el extremo inferior izquierdo se observa el puente que durante la tormenta cortó la ruta que conecta con Caleta Córdova.

A modo de ejemplo, se presenta la imagen de Google TM correspondiente al arroyo que desagota al norte del Barrio Restinga Alí, inmediatamente aguas arriba del puente que une Km8 con Caleta Córdova (**Fig. 13**). En esa localidad existen evidencias preservadas de procesos de migración gradual y súbita de los canales, canales abandonados asociados a procesos avulsivos, y un canal activo de dimensiones pequeñas en relación al ancho de la faja en la que el cauce puede migrar. Durante las elevadas precipitaciones de marzo-abril 2017 se produjo el ensanchamiento del cauce, ocupando todo el ancho del valle y ensanchándolo en el margen occidental, lo que derivó en la destrucción total de numerosas viviendas emplazadas dentro del lecho y la destrucción parcial de viviendas que se encontraban emplazadas a pocos metros del antiguo margen del valle fluvial.

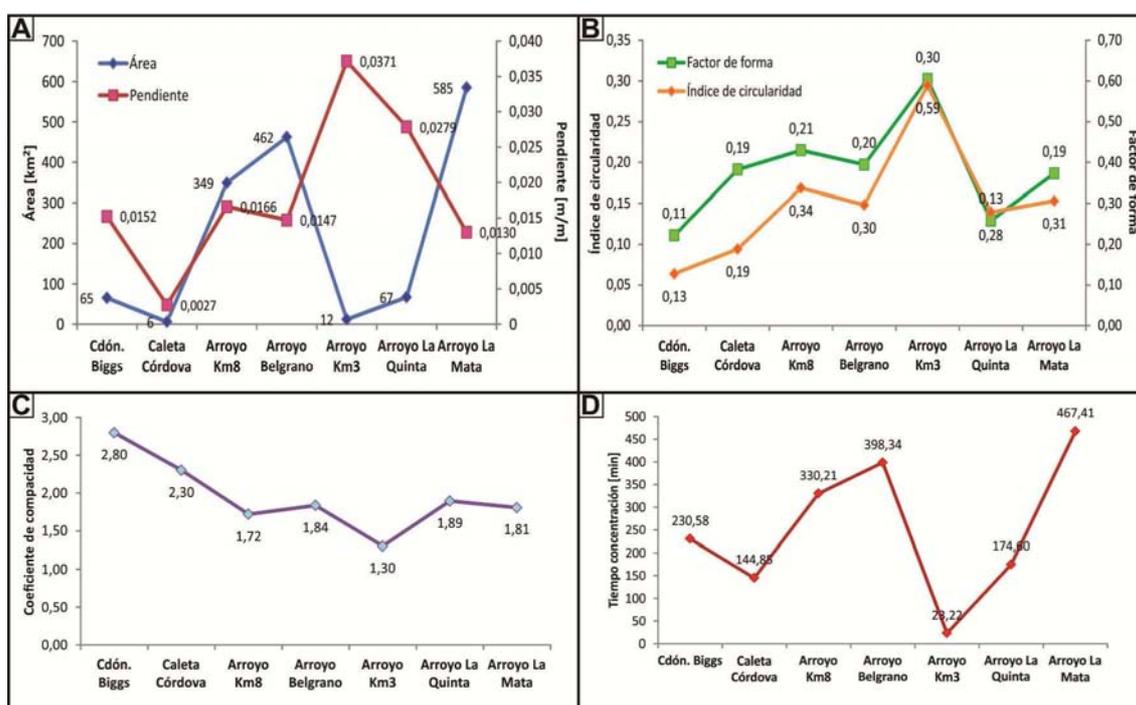
Figura 14. Relaciones principales de parámetros morfométricos de las cuencas analizadas. a) Área y pendiente. (b) Índice de circularidad y factor de forma. (c) Coeficiente de compacidad (Gravelius). (d) Tiempo de concentración en minutos.

Para una mejor visualización de los datos, se realizaron gráficos comparativos (**Fig. 14**) que se describen a continuación.

El gráfico A de la figura 14 muestra que las pendientes de las cuencas, en la mayoría de los casos son elevadas. En particular la de Km 3 y La Quinta, 3,71% y 2,79% respectivamente. Las cuencas Cañadón Biggs, Km 8, Belgrano y La Mata se encuentran en un rango entre 1,30% y 1,66%. La de menor pendiente es Caleta Córdova, con 0,27%. Respecto a las áreas, es notable las dimensiones que presentan las cuencas con cabeceras en la Pampa del Castillo, ya que confluyen varios cañadones, exceptuando la

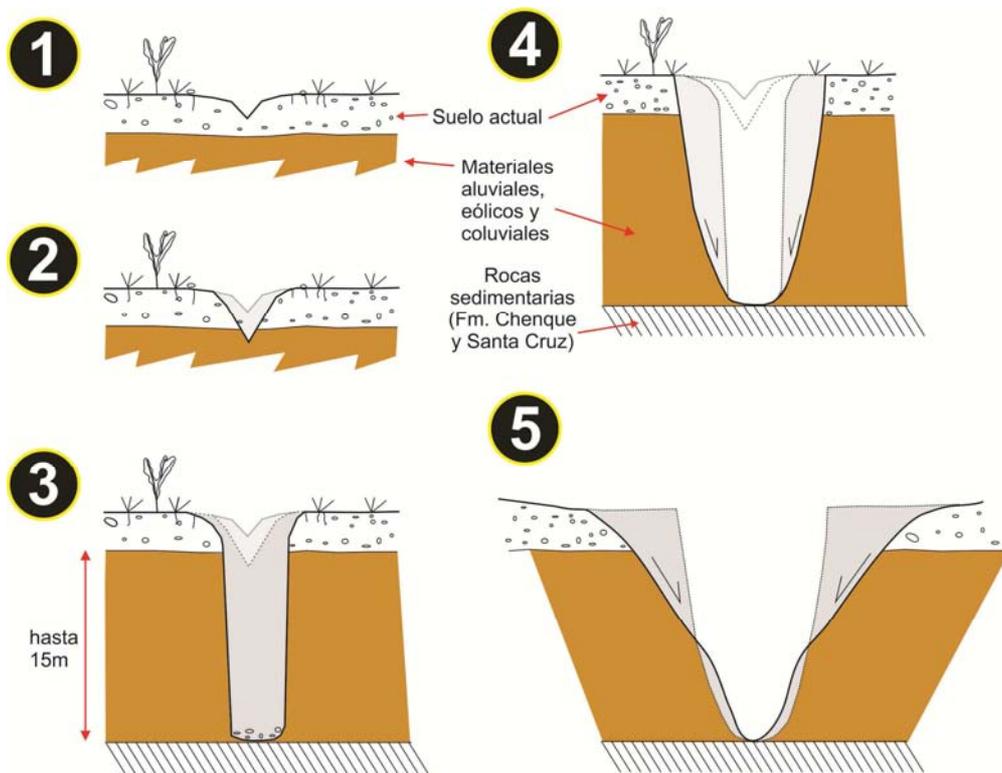
Figura 15. Etapas de formación de cárcavas. (1) Surcos de escorrentía, (2) Incisión hasta alcanzar el relleno cuaternario, conformado por materiales blandos, fácilmente erosionables, (3) etapa de profundización durante la tormenta, (4) Etapa de socavamiento de la base y desplomes gravitacionales, (5) Etapa de ensanchamiento y estabilización de las laderas de la cárcava.

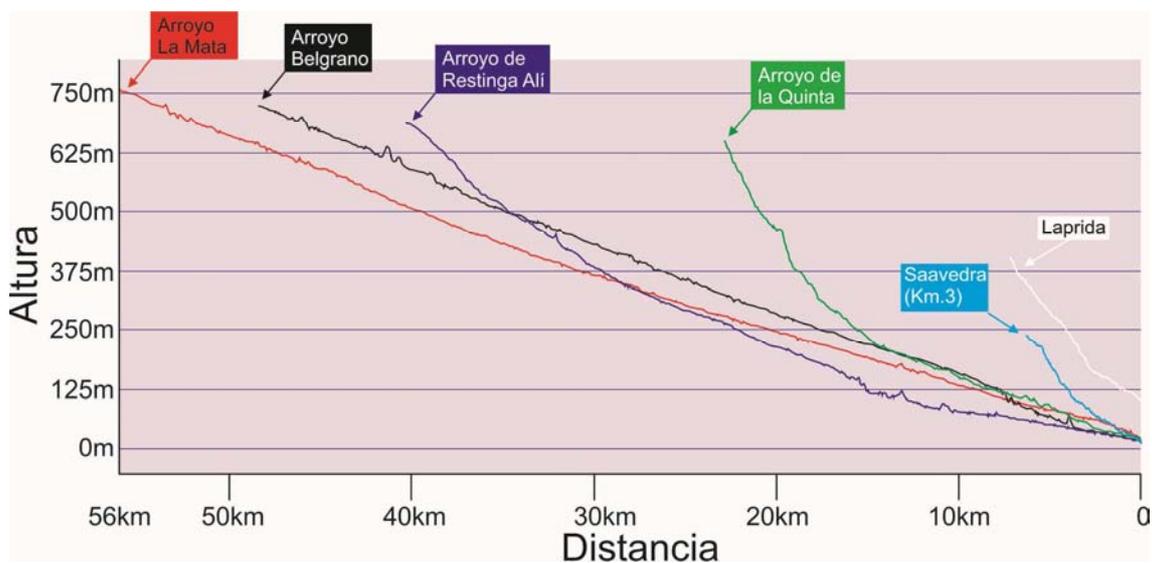
Figura 16. Relaciones distancia vs altura del cauce principal de mayor longitud de las cuencas de drenaje analizadas. Se destaca la pendiente anormalmente alta de las cuencas de Km.3, Laprida y Arroyo de la Quinta.

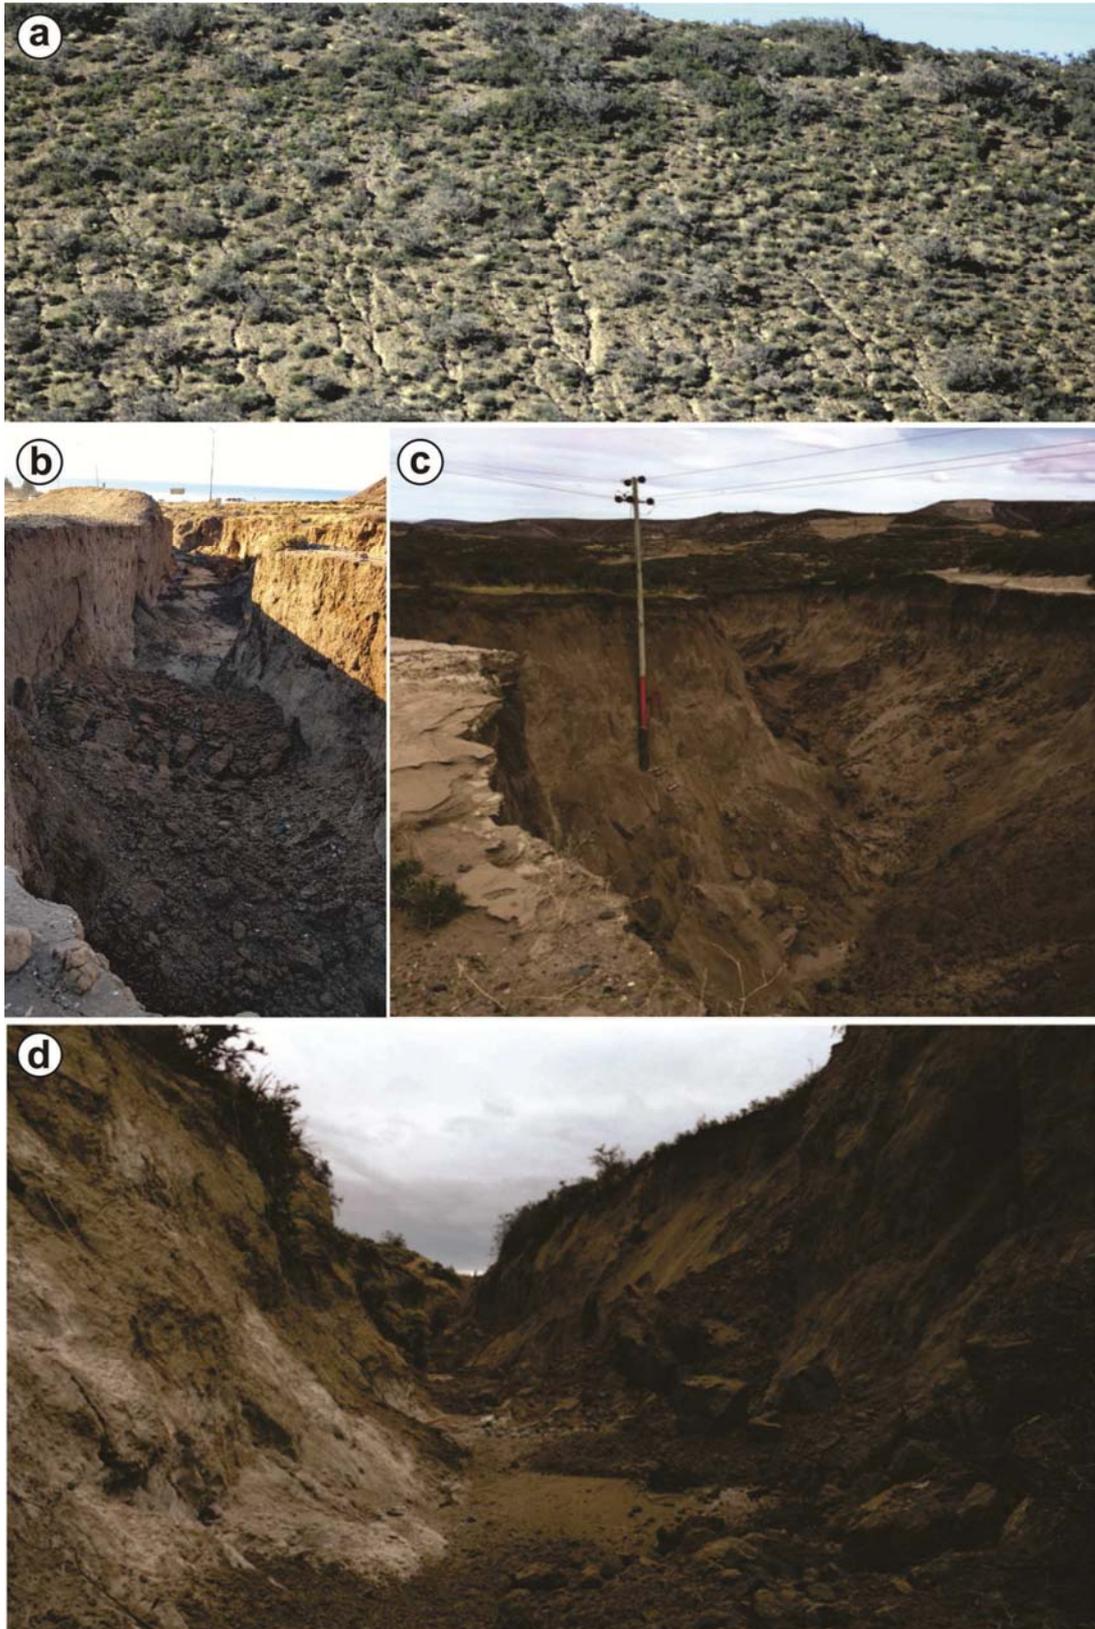
Figura 17. (a) Erosión en surcos, reflejando los estadios iniciales de formación de cárcavas en zonas de alta pendiente. (b) Etapa de profundización, cárcavas formadas en el Infiernillo (c) Ensanchamiento de una cárcava ubicada en las cabeceras del cañadón de la Quinta, que supera los 10 metros de profundidad y 870 metros de largo. (d) Abundante material sedimentario suelto y desplomes de los márgenes en el fondo de una cárcava ubicada en las cabeceras de la red de drenaje que desemboca al norte de Km. 8.

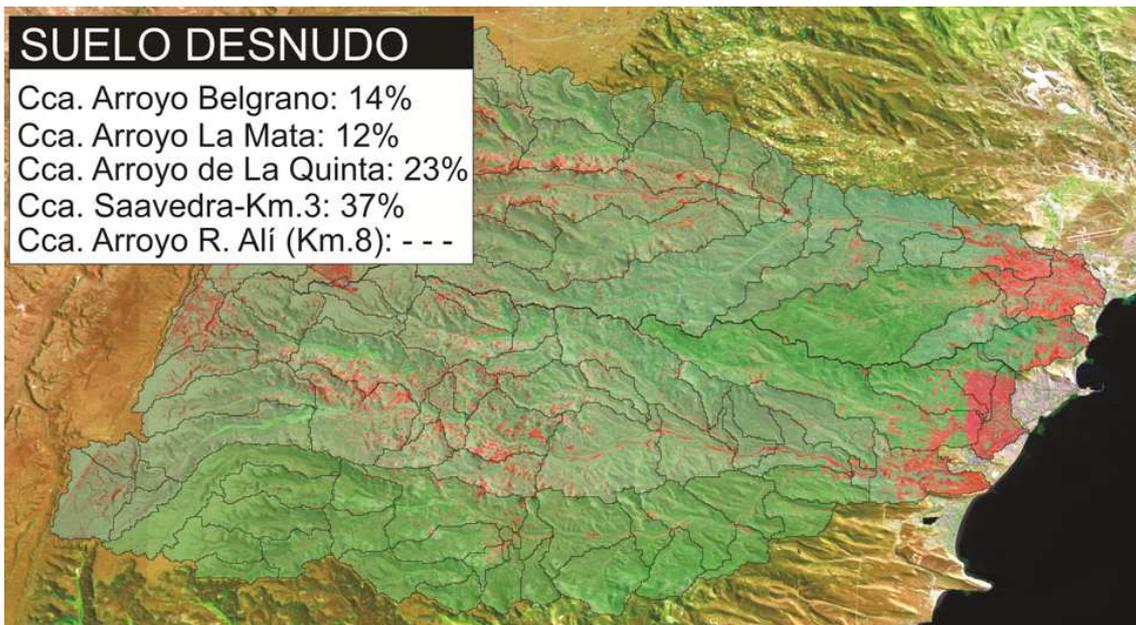
Figura 18. Porcentajes estimado de suelo desnudo en las diferentes redes de drenaje. Las zonas indicadas en rojo indican ausencia total de vegetación, relacionada a caminos, viviendas, locaciones petroleras y otras obras de infraestructura.

Se ha realizado un análisis preliminar de la superficie de suelo desnudo de las diferentes cuencas de drenaje, utilizando imágenes satelitales Sentinel S2A de ESA (Agencia Espacial Europea) las cuales poseen 14 bandas espectrales con diferentes resoluciones espaciales. Las bandas 8 (842nm) y 4 (665nm) fueron procesadas y corregidas atmosféricamente en SNAP DESKTOP, un software libre de la misma empresa. A partir de una clasificación supervisada se dividió al área de estudio en zonas vegetadas y zonas no vegetadas, con el fin de cuantificar el porcentaje de cobertura presente en cada cuenca hidrográfica (**Fig. 18**), dejando fuera de este análisis la cuenca del arroyo de Km. 8 por limitaciones de tiempo.

Los porcentajes obtenidos, de carácter orientativo, indican que existe un porcentaje de suelo desnudo proporcionalmente importante en relación al área de las cuencas de drenaje, un factor que contribuye a la escorrentía superficial y reduce la infiltración durante las tormentas. El porcentaje de suelo sin vegetación es significativamente alto para la cuenca del Arroyo de la Quinta, por tratarse de una cuenca de drenaje con elevada pendiente y por desembocar dentro de la ciudad, por lo que se requieren mitigaciones importantes para limitar el traslado de sedimento de la misma.

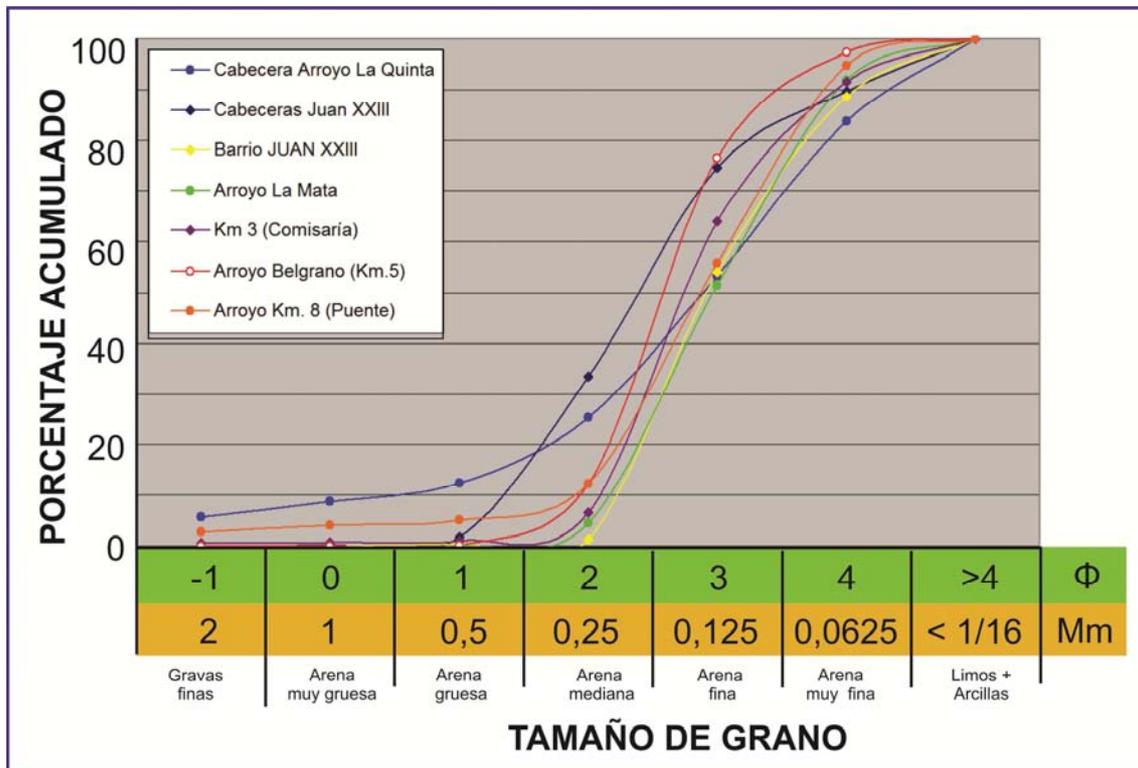
Figura 19. Distribución de tamaño de grano (Escala Phi y en mm) de las muestras obtenidas en diferentes cuencas de drenaje y áreas de cabecera.

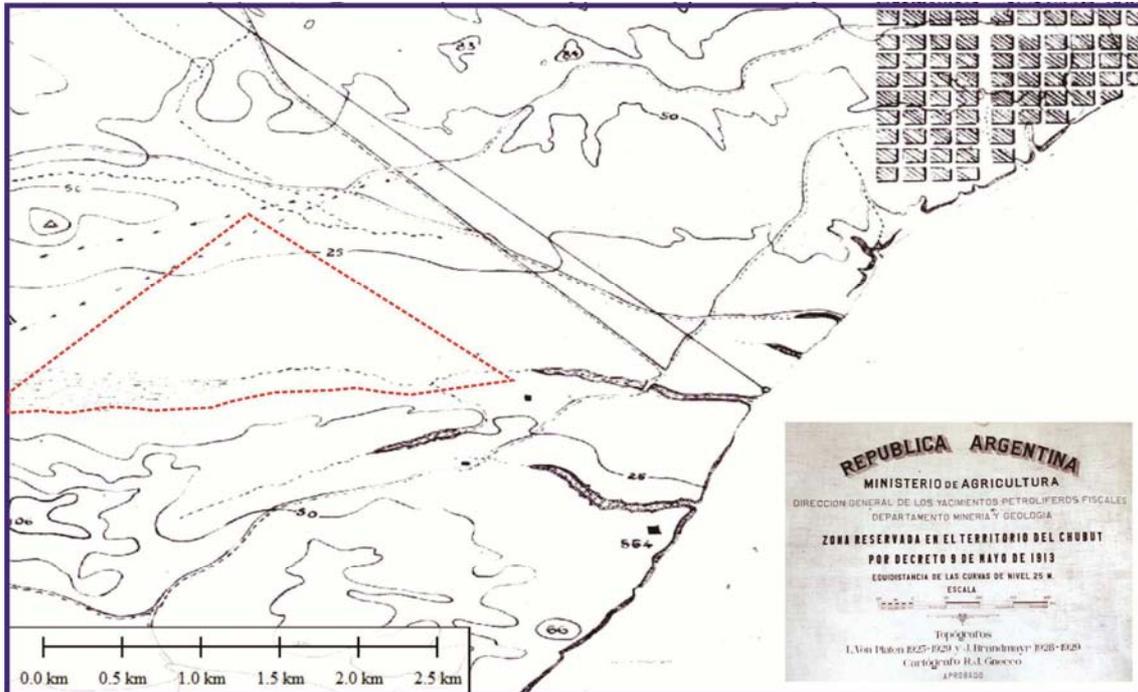
Figura 20. Mapa del Departamento Minería y Geología de YPF (1929) con la ubicación de un bajo sin salida en el lugar donde se generaron los mayores daños por la inundación en la zona sur de la ciudad.

importante de la Zona Sur de la ciudad. Los mapas del Departamento Minería y Geología de YPF (1929) muestran, previamente al crecimiento urbano, la existencia de una laguna salobre en la ubicación casi exacta de la zona inundada de los barrios Juan XXIII y Pueyrredón, y que también se refleja en la distribución planimétrica actual de la ciudad (**Fig. 20**). Un caso similar tuvo lugar en el Barrio Laprida, con el anegamiento de una zona deprimida cerrada, que conformaba un antiguo mallín.

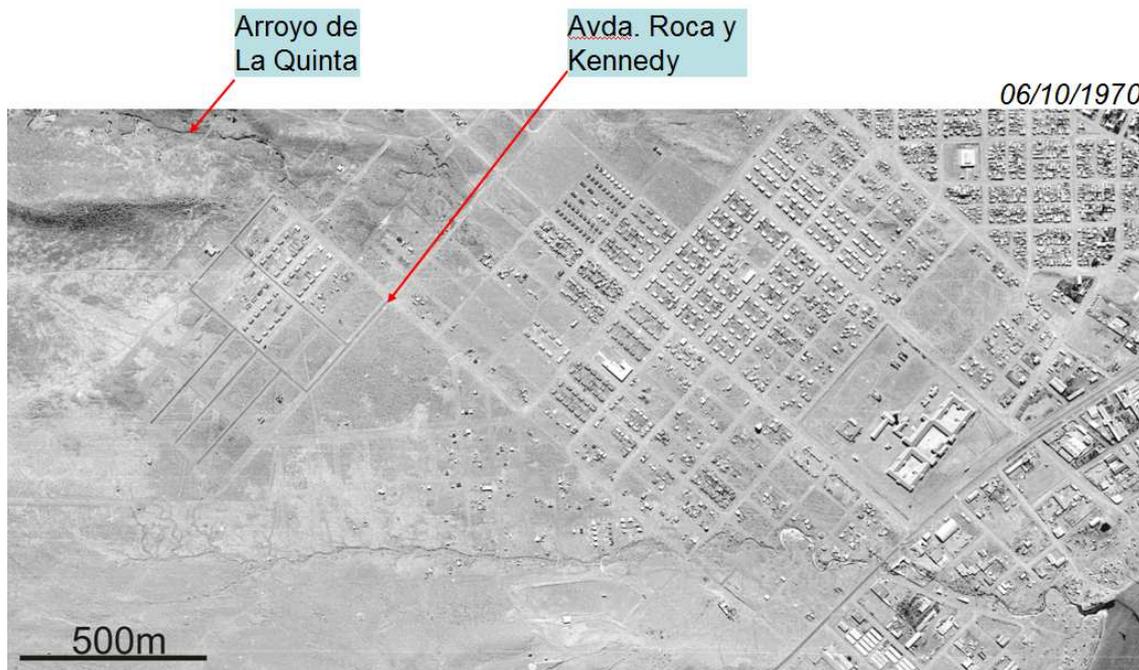
Figura 21. Fotografía aérea del sector afectado de los barrios Juan XXIII y Pueyrredón, y su relación con los drenajes naturales (arroyo de la Quinta) y un arroyo ubicado sobre la posición actual de la Avenida Chile, que desembocaba en el barrio Stella Maris.

La Avenida Chile, ubicada en la posición aproximada de un antiguo cañadón conformaba la ruta natural para el escurrimiento del agua de lluvia (**Fig. 21**). Con el desarrollo de la ciudad sobre la misma, esta vía natural, que drenaba el excedente de agua del Cañadón Azul ha desaparecido, dejando a la zona del barrio 1008 viviendas en una zona deprimida cerrada, sin drenaje natural hacia el mar. En la **Figura 22** se muestra la topografía de las calles Lisandro de la Torre y Avenida Chile, destacándose en la última la depresión existente en el Barrio 1008 viviendas. Por tanto, y en virtud de

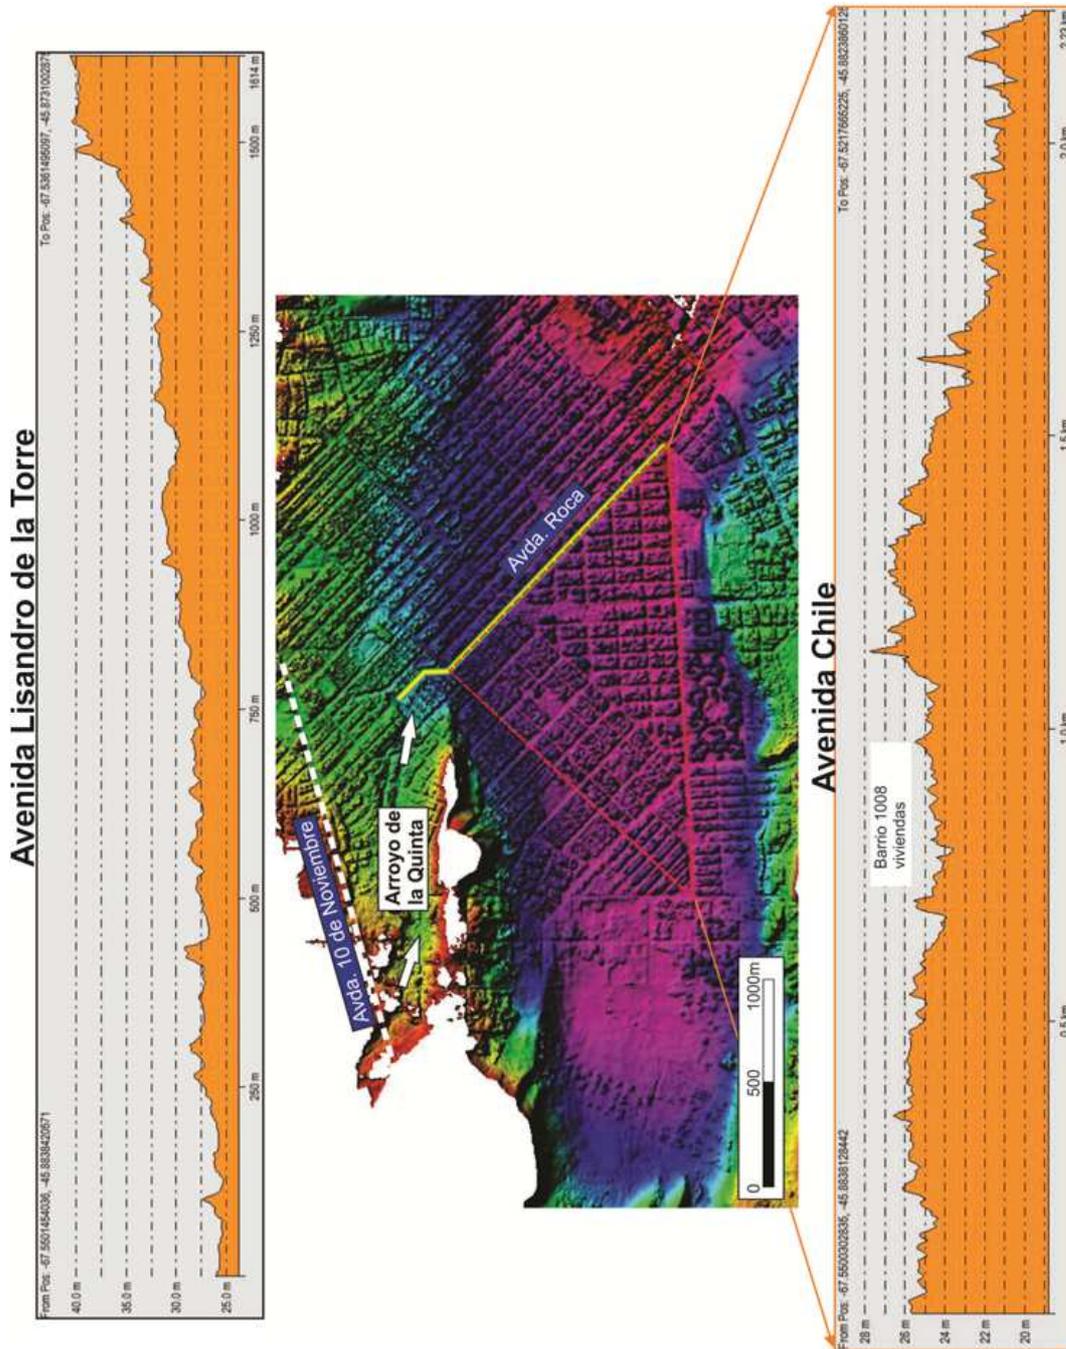
Figura 22. Mapa topográfico de los barrios de la Zona Sur de la ciudad y cortes topográficos a lo largo de las avenidas Chile y Lisandro de la Torre. Notar la depresión cerrada ubicada en la posición actual del barrio 1008 Viviendas, y el desnivel aproximado de tres (3) metros con respecto al punto de desagote del pluvial de la Avenida Roca.

la depositación de arena observada en el barrio durante el temporal, resulta prioritario que para complementar las obras de desagote que se plantearán en la Colectora de la Avenida Roca, se **recomienda** la construcción de una segunda colectora en la Avenida Chile, a los efectos de drenar el agua que llegue a la ciudad desde el Cañadón Azul y las precipitaciones directas que caigan sobre el barrio, o el escurrimiento superficial que exceda la capacidad de la colectora de la Avenida Roca en futuras precipitaciones.
